OLAĞAN PROBLEMLER, OLAĞAN DIŐI BİR ÇÖZÜM: KÖPRÜ KOLONLARININ FORE KAZIKLARLA DEĞİŐTİRİLMESİ

Hüseyin Kopkallı *

*Ysrael A. Seinuk, PC, New York, ABD

ÖZET

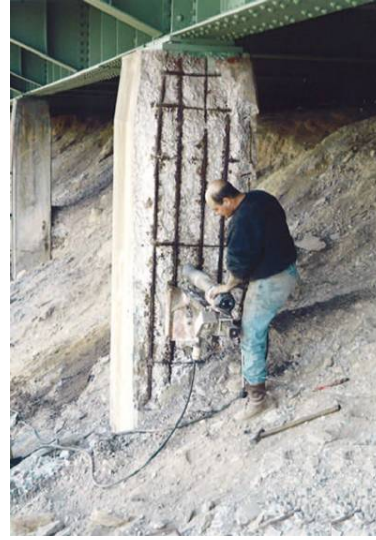
Şekil 2. Kolonların Durumu

Köprünün durumunun yerinde incelenmesi sırasında, denetim grubu batı taraftaki kolonlarda pas payı betonunun dökülmesi, etriyelerin tamamen çürümesi, ana donatıda kesit kaybı, betondaki boşluklar

şeklindeki bozuşmaları gözlemişlerdir (Şekil 2.) Yarım hücre ölçümleri yapılarak donatıdaki paslanma dereceleri saptanmaya çalışılmış, beton basınç, klorid oranı ve donma-erime dirençlerinin

laboratuarda incelenebilmesi için beton karot örnekleri alınmıştır. Yapılan testler beton klorid oranlarının yüksek olduğunu, donma-erime dirençlerinin de yetersiz olduğunu göstermiştir.

tabliyesinde açılacak 4 adet 86cm x 86cm boyutlarındaki deliklerden yerleştirilecek 40cm çapındaki fore kazıklarla değiştirilmesinin en uygun bir çözüm olduğu sonucuna ulaşılmıştır.
