SAKARYA İLİ ALİ FUAT PAŞA KÖPRÜSÜ (II. BAYEZİD KÖPRÜSÜ) ÜZERİNDE OLUŞAN YAPISAL DEĞİŞİKLİKLERİN İNCELENMESİ ve NEDENLERİ ÜZERİNE BİR ARAŞTIRMA

¹Emre SANCAK, ²Nazlı Şükran MIHLADIZ

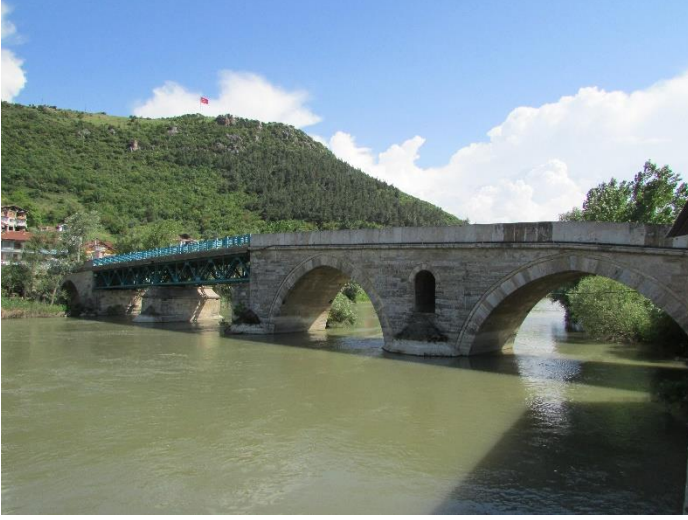
Şekil 1. Günümüzde suyun geçtiği gözler

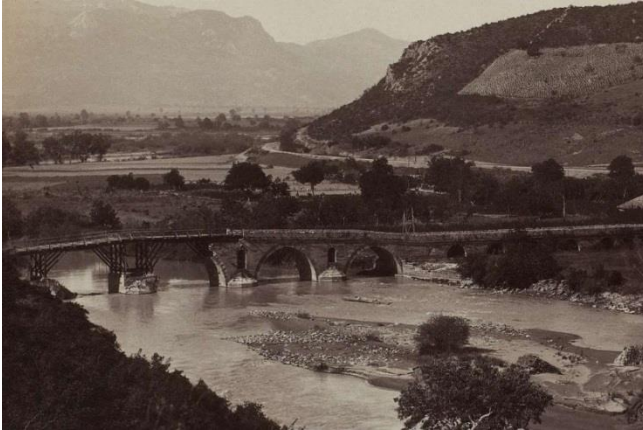
Şekil 2. Ali Fuat Paşa Köprüsü'nün 1888 tarihli yıkılan kemer kısmında ahşap eklentisi ile görünümü.

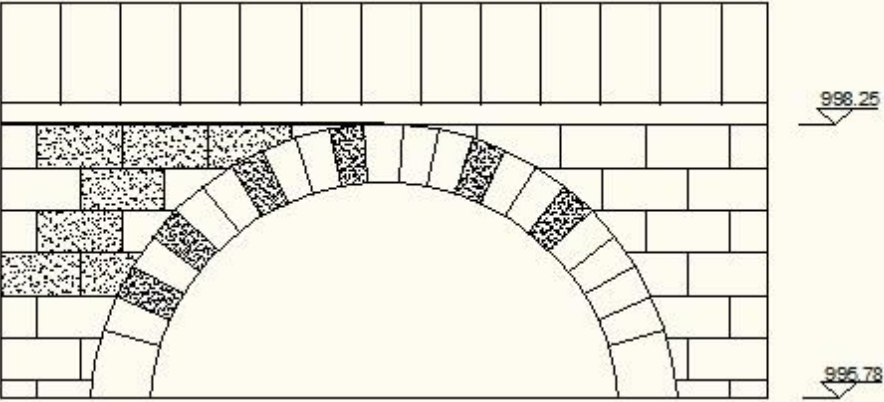
Çizelge 1. 6 Nolu Kemer Durum Çizelgesi

1		1	1	2		1	Rutubete bağlı renk değişimi.

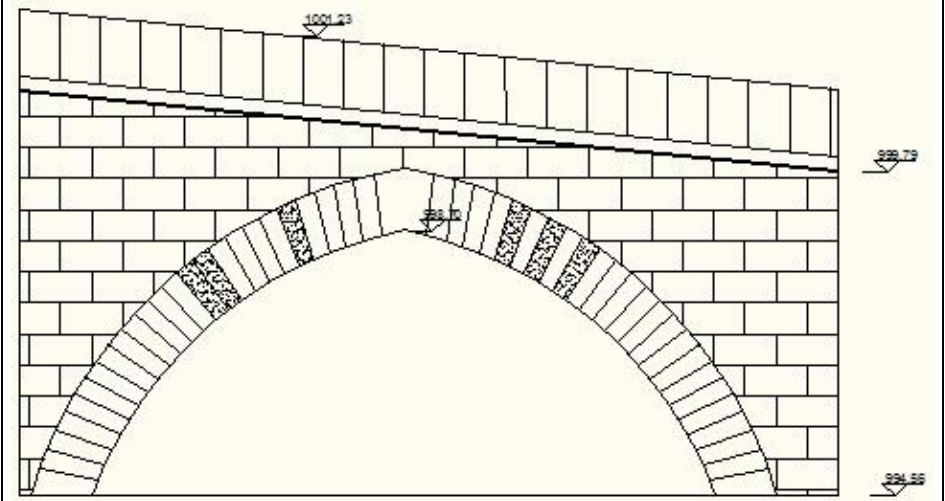
Çizelge 2. 10 Nolu Kemer Durum Çizelgesi

KÖPRÜ ELEMANI	Fotoğraf	FİZİKSEL VE YAPISAL DURUM DEĞERLENDİRME								AÇIKLAMALAR	
		Yapısal Deformasyon	Eleman Kaybı	Yüzeyde Kayıp	Kabuklaşma	Derz Bozulmaları	Bikilenme	Renk Değişimi	Erime		İnsan Eliyle Yapılan Müdahale
10 Nolu Kemer	 	1		1	1	1	2	2	1	1	Rutubete bağlı renk değişimi, taş yüzeyinde hafif erime.

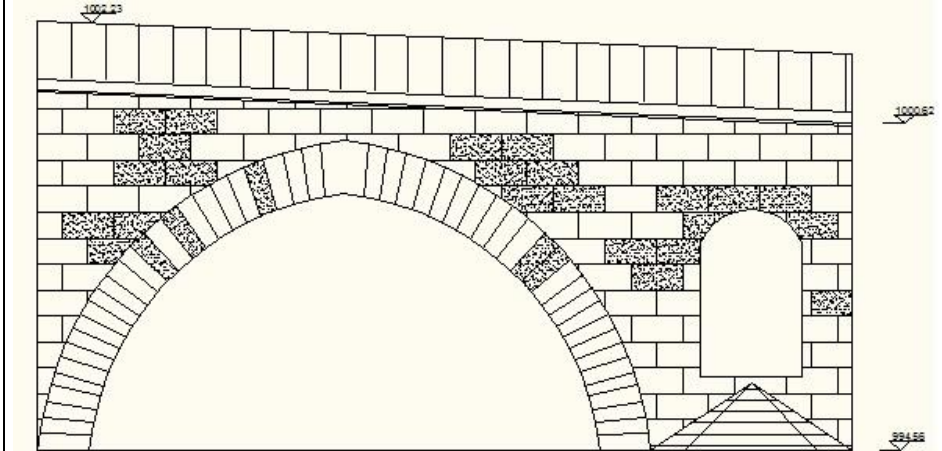
Çizelge 3. 11 Nolu Kemer Durum Çizelgesi

1			1	1	3	2	1	1	Rutubete bağlı renk değişimi. Suyla temasından dolayı selyararlarda daha fazla renk değişimi.

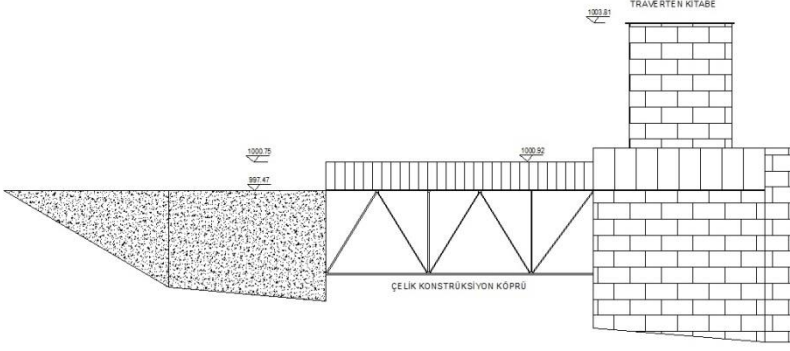
Çizelge 5. Traverten Kitabe Taraftan (Geyve) Durum Çizelgesi

3	2	1			3	2		3	Erozyona uğramış alan.
Traverten Kitabe

1	2	3	2	1	1	3	3	2	Rutubete bağlı yoğun renk değişimi. Taşlar üzerinde dökülme.
Dereceleme Ölçeği: 1: Az 2: Orta 3: Çok
