HASARLI TARİHİ KÖPRÜLERİN YAPISAL DAVRANIŞLARINA RESTORASYON ÇALIŞMALARININ ETKİSİ

¹Ahmet Can ALTUNIŞIK, ²Alemdar BAYRAKTAR, ³Ali Fuat GENÇ

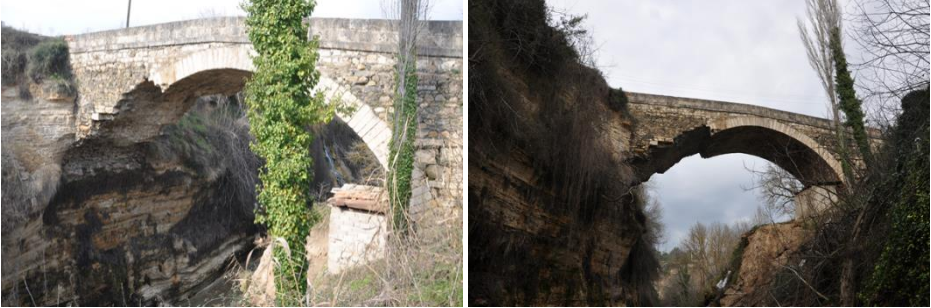
Mevcut durumu itibari ile taşıyıcı sistem elemanları (kemer, tempan duvar, dolgu vb.) büyük ölçüde hasarlı olan Dandalaz Köprüsü kullanım dışı kalmıştır. Yapılacak restorasyon çalışmaları sonucunda, mevcut durumu ile kullanım dışı kalan köprünün yaya geçişine açılması planlanmaktadır.

Şekil 1. Dandalaz Köprüsü'ne ait bazı görünüşler

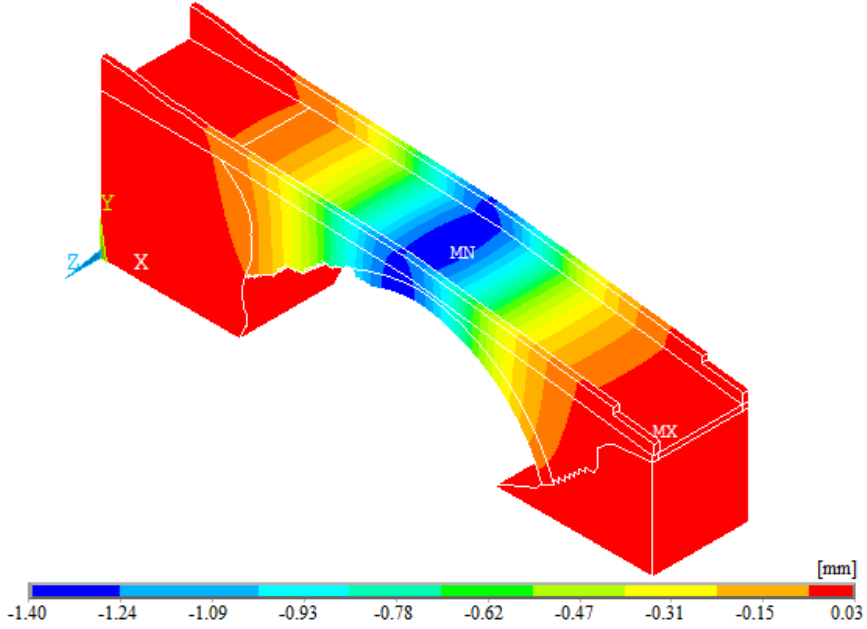
a) Yerdeğiştirmeler

Köprünün mevcut durumu için, kendi ağırlığı altında gerçekleştirilen analizler sonucunda meydana gelen yerdeğiştirmelere ait kontur diyagramı Şekil 3 (a)'da verilmektedir. Şekil 3 (a)'dan da görüldüğü üzere yerdeğiştirmeler kemer açıklık ortasından köprü ayaklarına ve kenar mesnetlere doğru azalmaktadır. Maksimum deplasman kemer açıklık ortasında 1.40mm olarak elde edilmiştir.

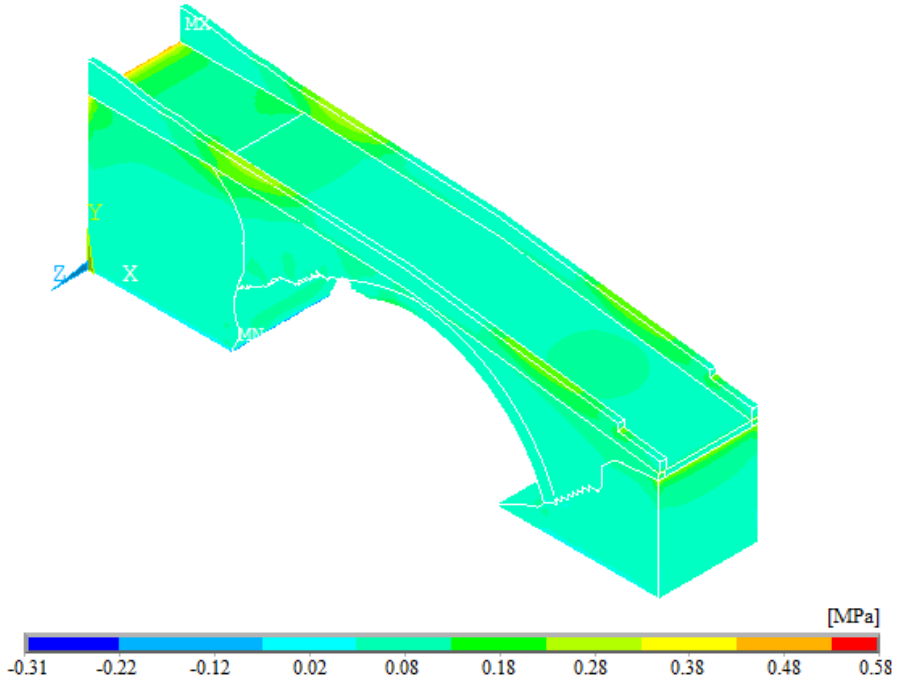
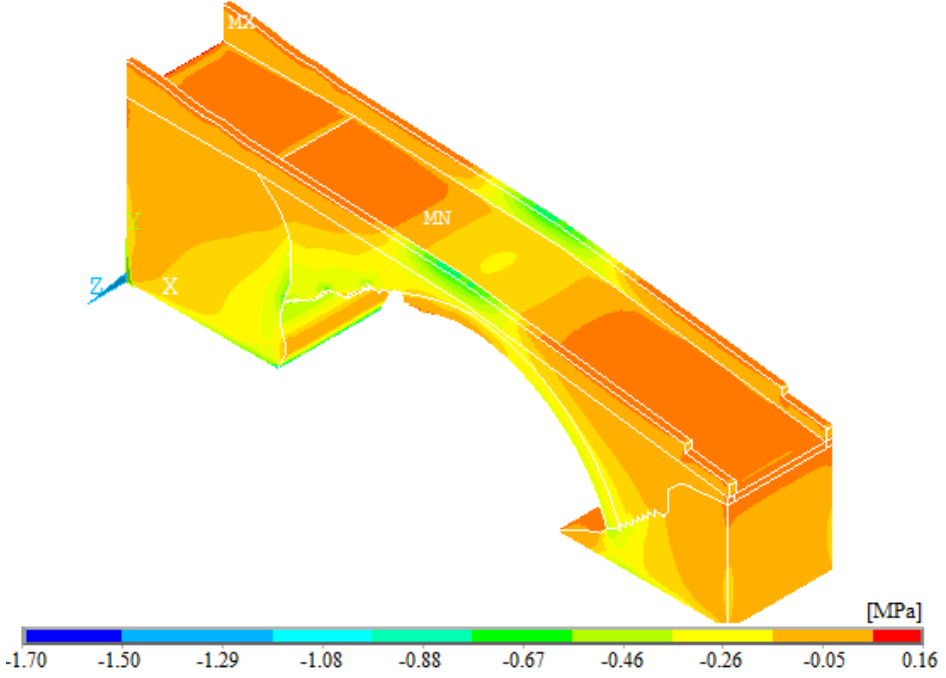
Analizler sonucunda elde edilen çekme ve basınç gerilmelerinin dağılışına ait kontur diyagramı Şekil 3 (b-c)'de verilmektedir. Şekil 3 (b-c)'den de görüldüğü üzere çekme gerilmelerinin maksimum değerleri köprünün kenar yamaçlara birleşen bölgelerinde lokal olarak 0.58MPa değerinde elde edilmektedir. Ayrıca, hasarlı durumda bulunan tempan duvarlarda, kemerlerde ve korkulukların sağ ve sol kenarlarında 0.28MPa değerinde gerilmeler oluşmaktadır. Bu kısımlar hariç köprünün diğer taşıyıcı elemanlarda çekme gerilmeleri maksimum 0.08MPa değerine ulaşmıştır. Basınç gerilmelerinin maksimum değerleri ise hasarlı durumda bulunan tempan duvarların ve kemerin alt bölgelerinde 1.70MPa olarak elde edilmektedir. Ayrıca, kemerin sağ tarafının yamaca mesnetlendiği bölgelerde ve tempan duvarların bazı kısımlarında 1.08MPa civarında gerilme yığılmaları mevcuttur. Bu bölgeler dışında tempan duvarlar, kemerler, dolgu ve yamaçlarda elde edilen basınç gerilmeleri maksimum 0.46MPa civarındadır.

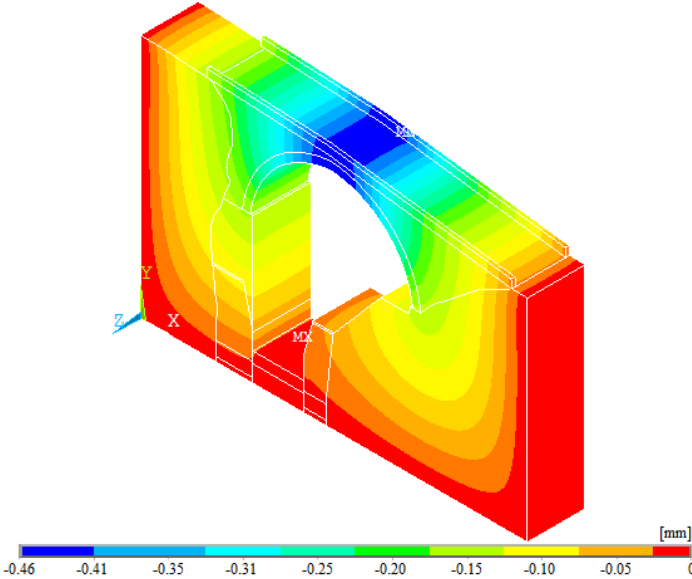
a) Yerdeğişimler

Köprünün restorasyon sonrası durumu için, kendi ağırlığı altında gerçekleştirilen analizler sonucunda meydana gelen yerdeğişimlere ait kontur diyagramı Şekil 5 (a)'da verilmektedir. Analizlerde yapı-zemin etkileşimi dikkate alınmıştır. Şekil 5 (a)'dan da görüldüğü üzere yerdeğişimler kemer açıklık ortasından köprü ayaklarına ve kenar mesnetlere doğru azalmaktadır. Maksimum deplasman kemer açıklık ortasında 0.46mm olarak elde edilmiştir. Ayrıca, kemer, tempan duvar ve dolgu gibi taşıyıcı sistem elemanlarındaki yerdeğiştirme dağılımının restorasyon sonrasında daha uyumlu bir şekilde devam ettiği görülmektedir. Bu durum yapılacak restorasyonun taşıyıcı sistem davranışını olumlu şekilde etkilediğini göstermektedir.

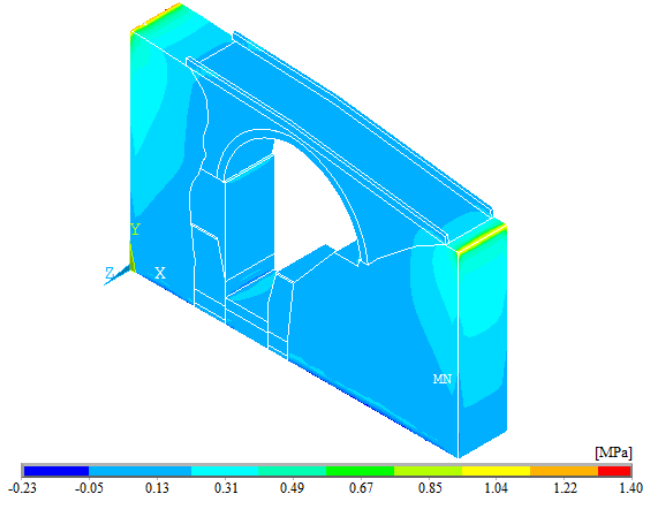
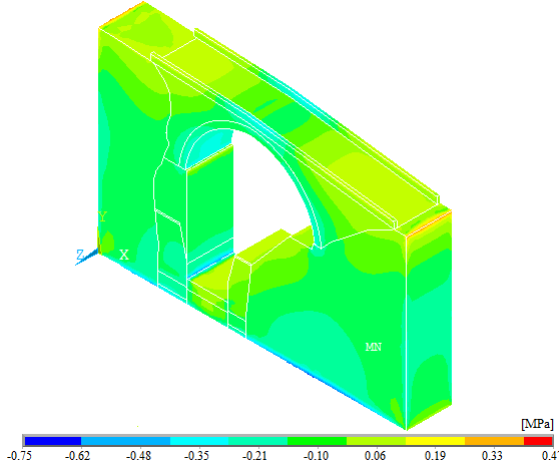
Analizler sonucunda elde edilen çekme ve basınç gerilmelerinin dağılımına ait kontur diyagramı Şekil 5 (b-c)'de verilmektedir. Şekil 5 (b-c)'den de görüldüğü üzere çekme gerilmelerinin maksimum değerleri köprünün kenar yamaçlara oturduğu kısımlarında lokal olarak 1.40MPa olarak elde edilmektedir. Bu kısımlar hariç köprünün taşıyıcı sistem elemanlarında çekme gerilmeleri maksimum 0.49MPa değerine ulaşmıştır. Basınç gerilmelerinin maksimum değerleri kemerlerin sağ ve sol kenarlarının zemine oturduğu bölgelerde, yeni yapılacak taş istinat duvarının zemine temas eden kısımlarında ve köprü modelinin taban bölgelerinde 0.75MPa olarak elde edilmektedir. Bu bölgeler dışında köprüde elde edilen basınç gerilmeleri maksimum 0.35MPa civarındadır.
