TARİHİ MALABADİ (BATMAN SU) KÖPRÜSÜ'NDE YÜRÜTÜLEN RESTORASYON-KONSERVASYON ÇALIŞMALARI

Tarihi Malabadi Köprüsü: Yeri, Konumu, Tarihçesi ve Mimari Özellikleri

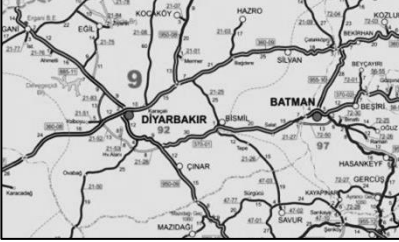
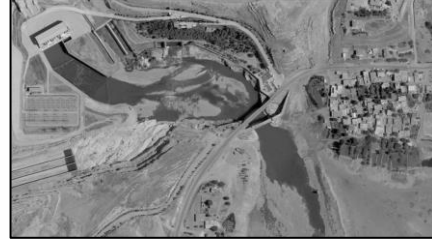
Tarihi Köprülere ait envanter kayıtlarında B.09/İ.21/N.01 kayıt numarası ile yer alan, 14.03.1980 tarihinde, 11789 sayılı kurul kararı ile tescilli Tarihi Malabadi Köprüsü; Diyarbakır ili, Diyarbakır-Batman il sınırında, Silvan İlçesi, Çatakköprü Mevkiinde bulunmaktadır. Dicle Nehri'ne dökülen Batman Çayı üzerindeki köprü, nehir yatağının en dar olduğu kesimde inşa edilmiştir.

Memba tarafında 1955 yılında betonarme kemer köprüünün yapımına kadar taşıt trafiğine hizmet vermiş olan köprüünün 750m memba tarafında 2003 yılında tamamlanan Batman Barajı bulunmaktadır.

Resim 1,2. Günümüz Yol Ağları üzerinde / Batman Çayı üzerinde köprüünün yeri

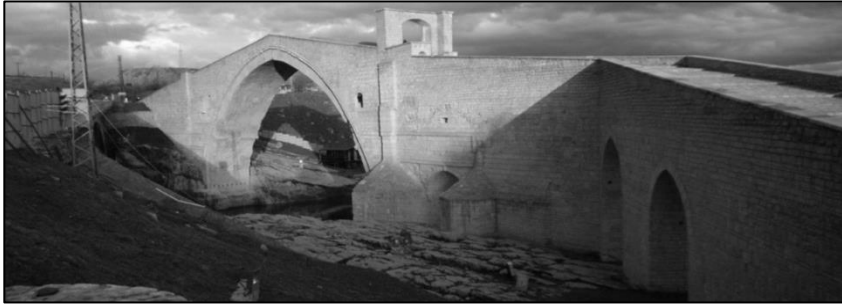
Resim 8. Restorasyon Sonrası Köprünün Görünümü.
