HASARLI TARİHİ KÖPRÜLERİN YAPISAL DAVRANIŞLARINA RESTORASYON ÇALIŞMALARININ ETKİSİ

¹Ahmet Can ALTUNIŞIK, ²Alemdar BAYRAKTAR, ³Ali Fuat GENÇ

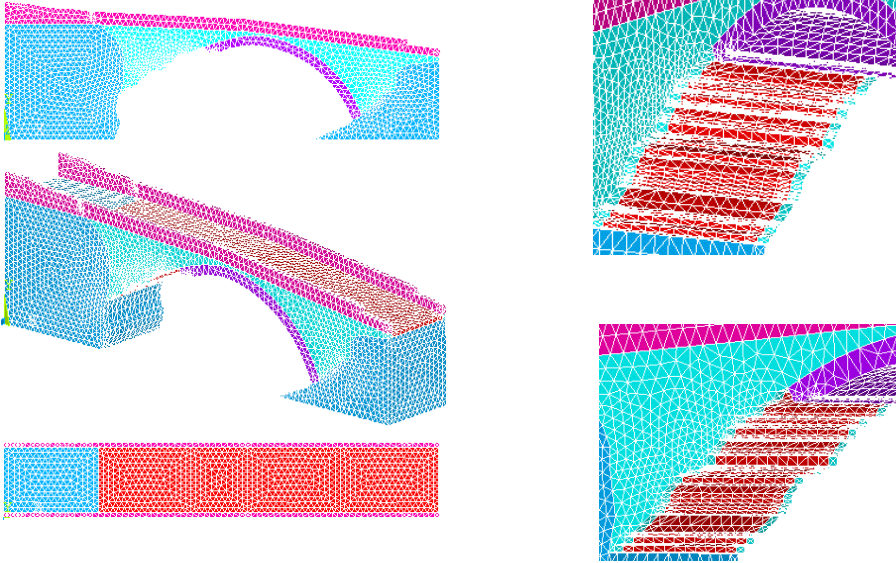
Şekil 2. Dandalaz Köprüsü'nün mevcut durumuna ait sonlu eleman modeli,
perspektif ve görünüşleri

Dandalaz Köprüsü'nün mevcut durumu dikkate alınarak oluşturulan sonlu eleman modeline göre yapılmış analizlerde köprünün hasar görmüş ve/veya kopmuş elemanları dikkate alınmıştır. Köprünün mevcut durumuna ait sonlu eleman modeli Şekil 2'de verilmektedir. Sonlu eleman modeli 141266 düğün noktası ve 95193 sonlu elemandan oluşmaktadır. Tüm analizler doğrusal elastik olarak gerçekleştirilmiştir. Analizlerde taşıyıcı sistem elemanları için kullanılan malzeme özellikleri Tablo 1'de verilmektedir.

Tablo 1'de belirtilen Elastisite Modülü değerleri taşıyıcı sistem elemanlarında herhangi bir hasar bulunmaması durumu için dikkate alınması gereken değerlerdir. Fakat Dandalaz Köprüsü'nün mevcut durumunda, taşıyıcı sistem elemanlarında kopmalar, bozulmalar ve çatlamlar gibi hasar durumları mevcuttur. Mühendislik yapılarının taşıyıcı sistem elemanlarındaki hasarlar (kopmalar, bozulmalar, çatlamlar vb...) sonlu eleman analizlerinde dikkate alınan Elastisite Modülü değerinin azaltılmasıyla hesaplara katılabilir. Bu amaçla, Tablo 1'de belirtilen Elastisite Modülü değerleri taşıyıcı sistem elemanlarındaki hasar düzeyine bağlı olarak, benzer çalışmalar ve literatür kaynakları da dikkate alınarak belirli oranlarda azaltılmıştır.

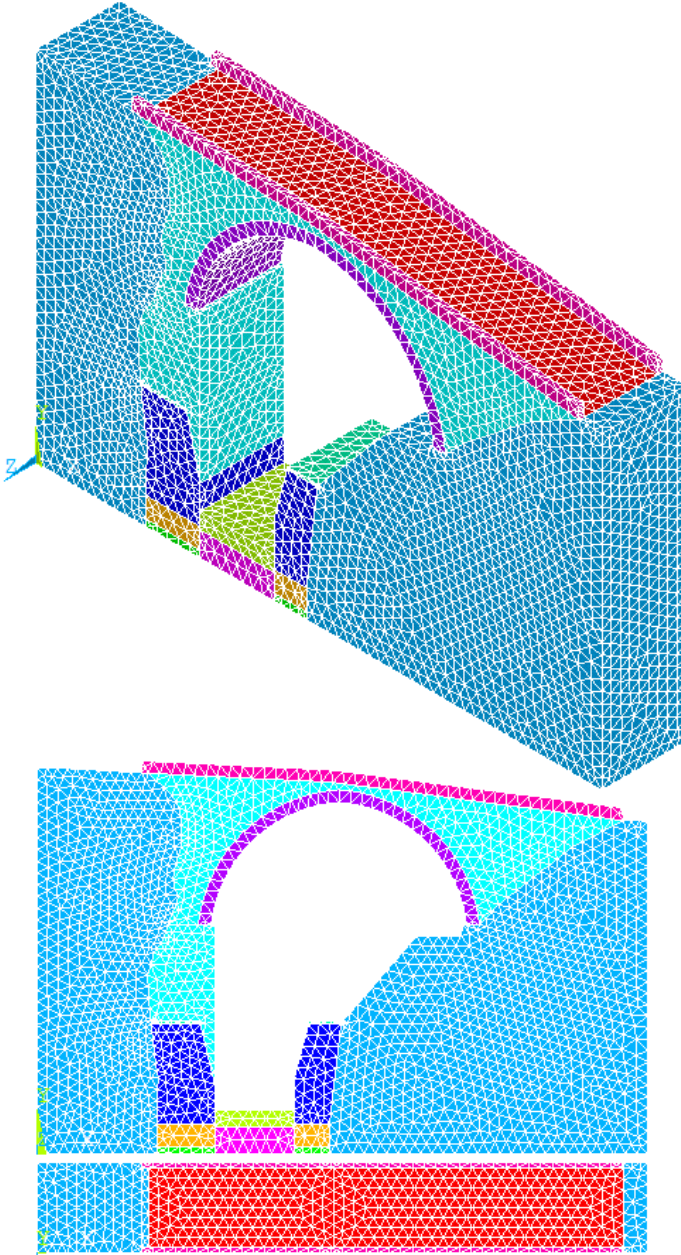
Şekil 4. Dandalaz Köprüsü'nün restorasyon sonrası durumuna ait sonlu elaman modeli, perspektif ve görünüşleri

Dandalaz Köprüsü'nün restorasyon sonrası durumuna göre yapılmış analizlerde köprü'nün hasar görmüş ve/veya kopmuş elemanlarının tamamlandığı ve/veya sağlamlaştırıldığı kabul edilmiştir. Ayrıca, restorasyon sonrası durum için köprü'nün kopan yamaçlarına yapılacak taş istinat duvarları ve istinat duvarları altındaki temeller de dikkate alınmıştır. Dandalaz Köprüsü'nün restorasyon sonrası durumu dikkate alınarak oluşturulan sonlu eleman modeli Şekil 4'de verilmektedir. Sonlu eleman modeli 138190 düğün noktası ve 94586 sonlu elemandan oluşmaktadır. Analizlerde taşıyıcı sistem elemanları için kullanılan malzeme özellikleri Tablo 2'de verilmektedir.
